*DER WIEDERAUFBAU DES HAUSES
JUNKERNGASSE 39 IN BERN
NACH DEM BRAND VOM 30. JANUAR 1997*

*André Born
Architekt Bern*

Bauherrschaft	Dr. Peter und Elsi Frey, Pourtalèsstrasse 87a, 3074 Muri
Planungsteam	
Architekt	André Born, Haspelgasse 26, 3006 Bern
MitarbeiterInnen	Joanna Nirkko, Marco Rossi
Bauingenieur	Marchand & Partner AG, Bern; Heinz Studer
Elektroplanung	Bolliger Söhne AG, Bern; Martin Gysin
Heizungsplanung	Züllig, Riederer und Partner, Bremgarten; Paul Riederer
Sanitärplanung	Planungsbüro Probst, Burgdorf; Andreas Probst
Bauphysik	Grolimund & Partner, Bern; Markus Bichsel
Denkmalpflege der Stadt Bern	Dr. Bernhard Furrer

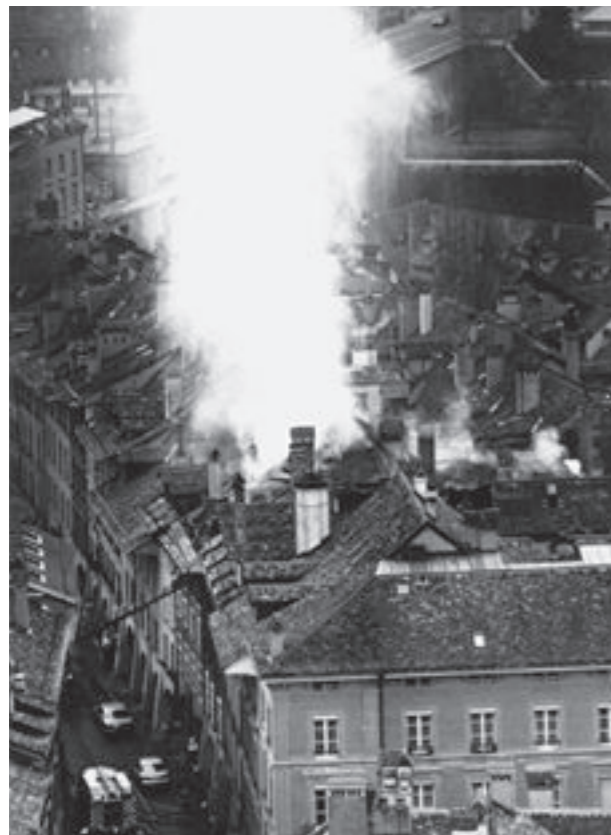
Die Junkerngasse am frühen Morgen des 30. Januar 1997.

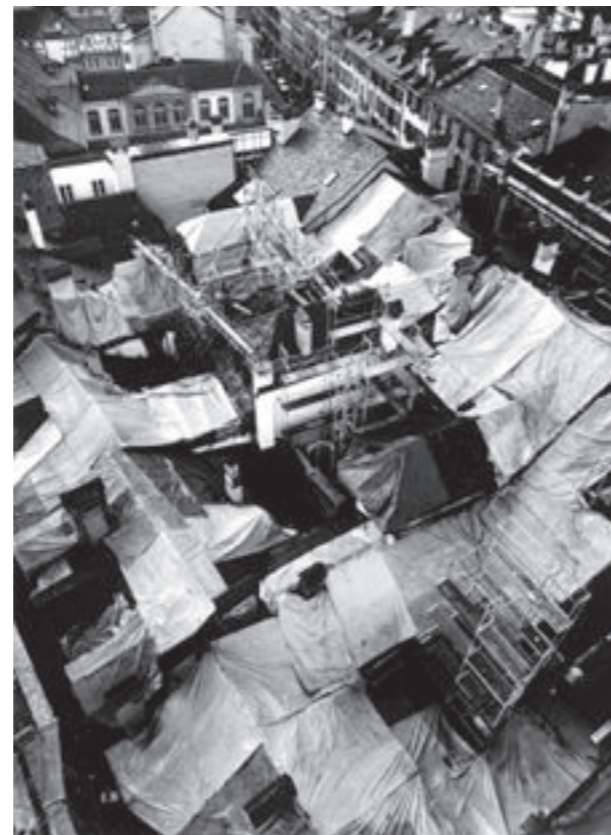
Die Dachstöcke der Häuser Junkerngasse 37–41 brannten dabei vollständig ab. In allen anderen Stockwerken verursachte das Löschwasser, pro Haus etwa 250 000 Liter, grosse Schäden.

Anfang Februar 1997. Aufsicht auf die Häuser Junkerngasse 37 (vorne) bis 43 (hinten).

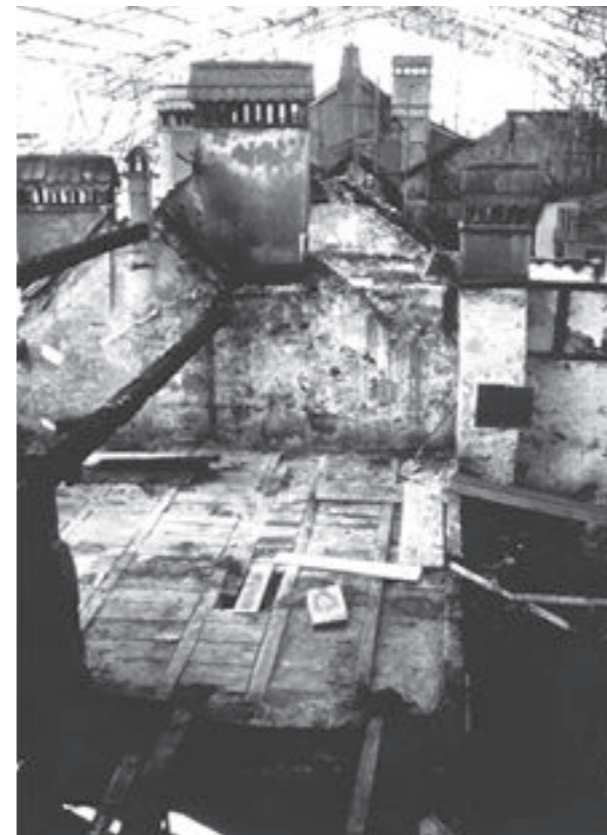
April 1997. Die Dachstöcke an der Aareseite sind abgebrochen und das Notdach ist aufgerichtet.

Drei Wochen nach dem Brand war das 2400m² grosse Notdach über den Häusern Junkerngasse 37–41 fertiggestellt.

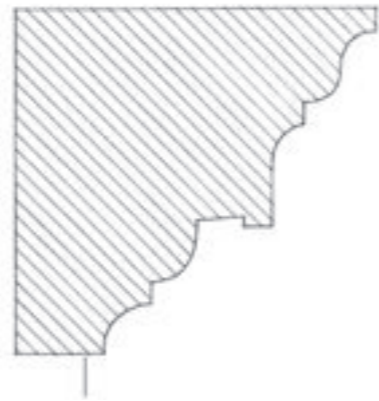
An der gassenseitigen Fassade war der Sandstein an einigen Stellen stark verwittert. Der vorhandene Anstrich war sehr verschmutzt.

Fassade Junkerngasse. Profil des Abschlussgesimses

Teile des profilierten Abschlussgesimses sowie die Fensterbänke im ersten und zweiten Obergeschoss mussten ersetzt werden. Kleinere abgesprungene Partien der Profilierungen wurden mit einem geeigneten Kalktrass aufgemörtelt.

Mit einer pigmentierten, nach spezieller Rezeptur angesetzten Ölfarbe wurde die Fassade wieder gestrichen.

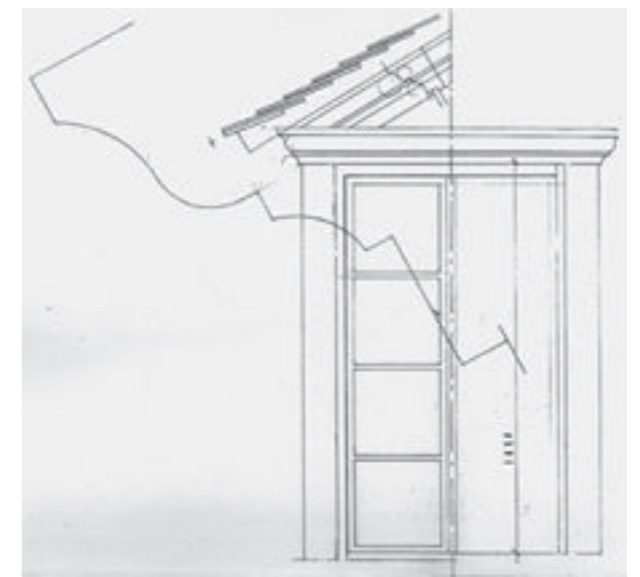
Lukarnen Junkerngasse. Profilierungen und Proportionen.

Die neuen Lukarnen nehmen mit Gestaltung und Lage auf dem Dach, anders als zuvor, Bezug auf die bestehende Gliederung der Fassaden. Die Profilierungen von Pfosten und Giebeldreiecken konnten anhand von verkohlten Resten rekonstruiert werden.

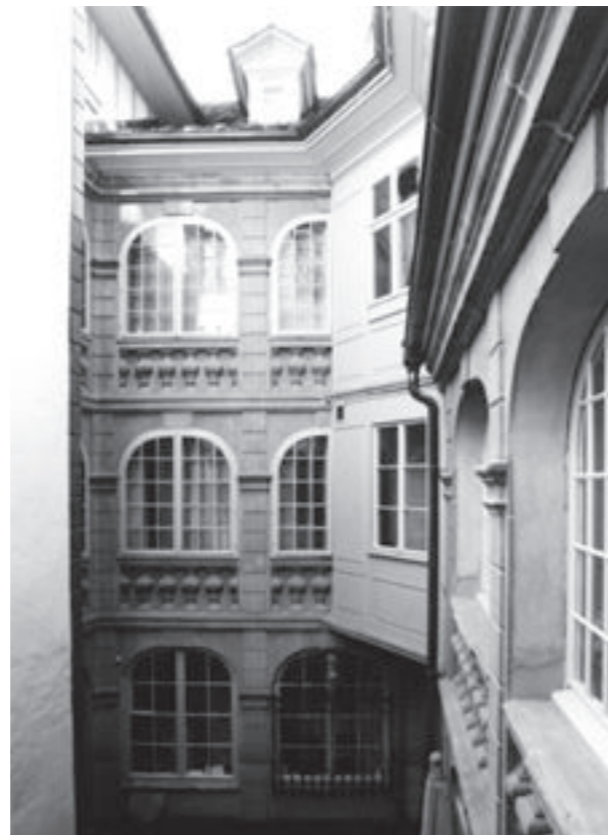
Das Erscheinungsbild der Innenhoffassade, geprägt durch die spätbarocken Korbbogengalerien mit gefugten Lisenen, Kämpfern und Balustradenbrüstungen wurde durch einen im 19. Jahrhundert nachträglich eingebauten, schräg verlaufenden Verbindungsgang stark beeinträchtigt. Die Rückführung der Fassade in den ursprünglichen Zustand bedurfte aufwendiger Anpassungen im Innern, wo Küche und Badezimmer versetzt werden mussten.

Innenhof vor dem Entfernen des störenden Verbindungsganges.

Fehlende Teile der Korbbogengalerien wie Lisenen, Gesimse und Balustraden, wurden aus Sandstein neu gefertigt und eingebaut. Die fehlenden Hälften der sehr fein profilierten inneren und äusseren Fenster wurden entsprechend ihrer ursprünglichen Machart mit Profilierungen und den passenden Beschlägen ergänzt.

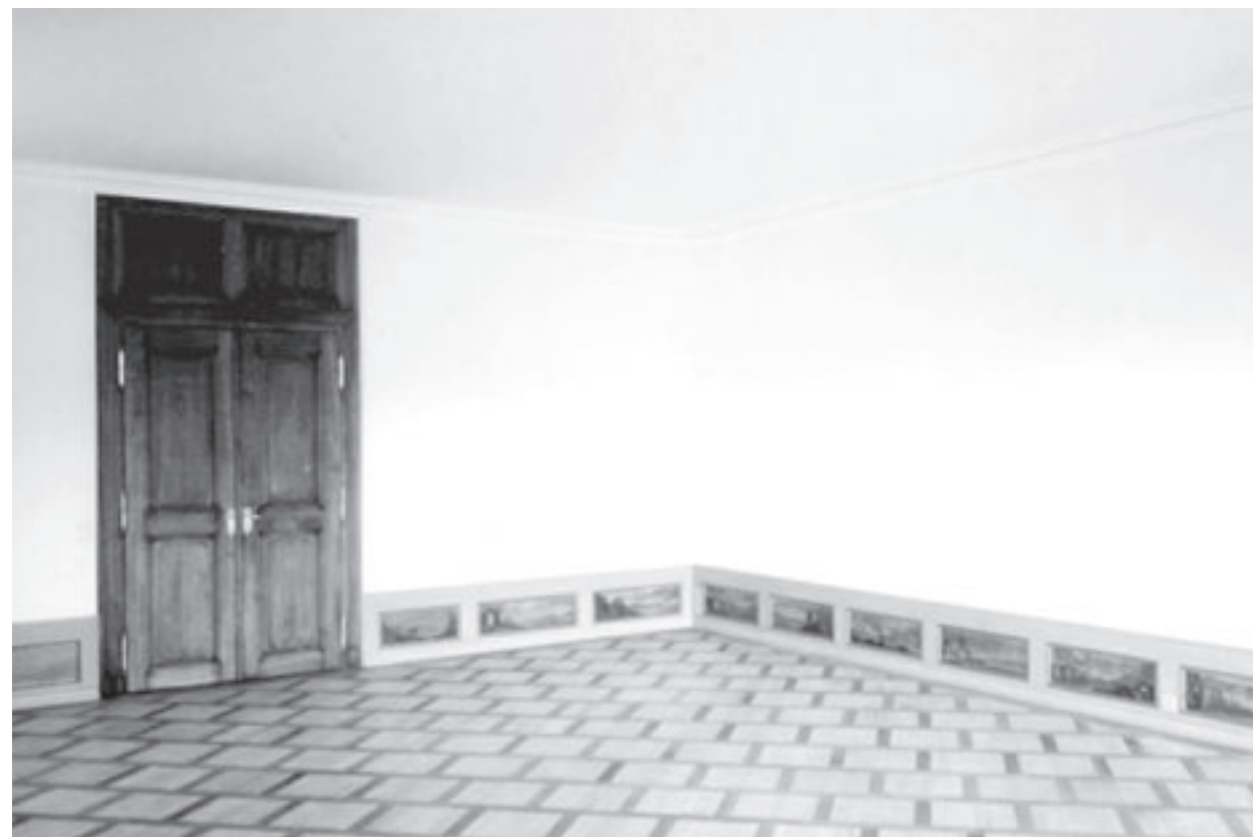
An der Fensterfront kamen im oberen Teil des zweizonigen Täfers Füllungsmalereien mit Rocailles und Blumenranken zum Vorschein. Eine der unteren, freigelegten Füllungen zeigte eine Landschaftsdarstellung. Da diese auf dem Kopf stand wurde sie zuerst fälschlicherweise als wiederverwendetes Material interpretiert. Als jedoch auch die Füllungen des seitlichen Sockeltäfers Spuren gleicher Malereien zeigten, entschied man sich für eine Freilegung des ganzen Bestandes. In den Füllungen der Sockeltäfer kamen dabei gut erhaltene Grisaille-Malereien mit Landschaftsdarstellungen zum Vorschein.

Die freigelegten Malereien an den Sockeltäfern.

Für die Konservierung (Festigung) wurde eine in mehreren Aufträgen eingebrachte Standöllösung verwendet. Die Retouchen wurden mit zellulosegebundenen Pigmenten ausgeführt. Der abschliessende Überzug erfolgte mit einem reinen Dammarfirnis.

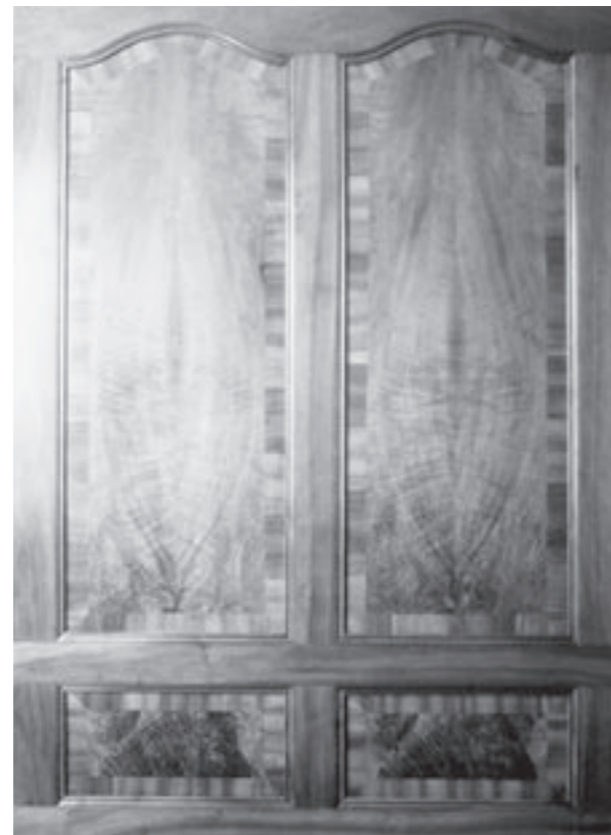
Ein zweizoniges, gestemmttes Nussbaamtäfer ziert die Wände. Die Füllungen bestehen jeweils aus zwei spiegelbildlich versetzten Nussbaumbrettern desselben Stammes. Die Ansatzstelle des Gewölbes wird durch ein kräftiges Kehlgesims über dem karniesbogigen Oberpanneau betont. Das Täfer wurde nach dem Trocknen instandgestellt. Lose oder fehlende Furniere wurden geleimt oder mit passendem Holz geflickt. Das Kranzprofil musste verstärkt und teilweise ergänzt werden.

Detailaufnahme des restaurierten Nussbaamtäfers.

Nach gründlicher Reinigung und Auflösung der alten Lack-schicht wurde auf die Holzoberflächen eine Schellack-Politur in zwei Arbeitsgängen aufgetragen. Zum Schluss wurde die Oberfläche mit einem Bienenwachs-Leinöl-Gemisch eingerieben.
